# 108 年度教育部國民及學前教育署補助公立高級中等以下學校老舊廁所改善計畫成果報告

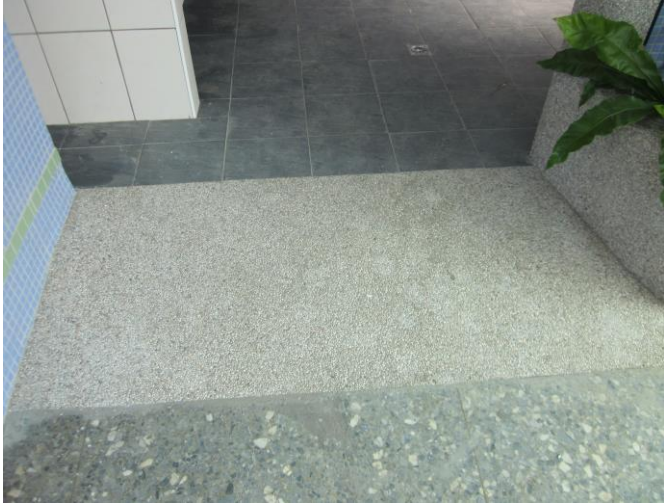
| | <p>文字說明：</p> <p>廁所地面高低差</p> <p>入口處階梯過多，易生危險，採用緩斜坡降低絆倒情形。</p> <p>地磚採用止滑的建材，增加磨擦係數，增加使用上的安全性。</p> |

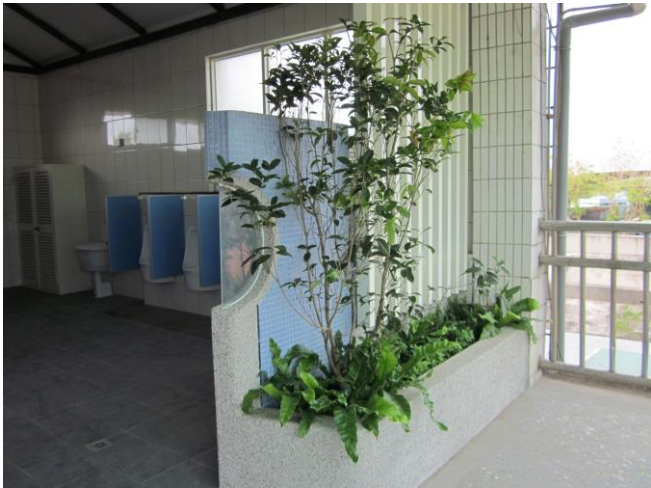
| | <p>文字說明：</p> <p>綠美化植物</p> <p>2、3 樓植栽植物，進行環境綠美化，並由專門班級認養，強化學生對環境教育之成效。</p> |

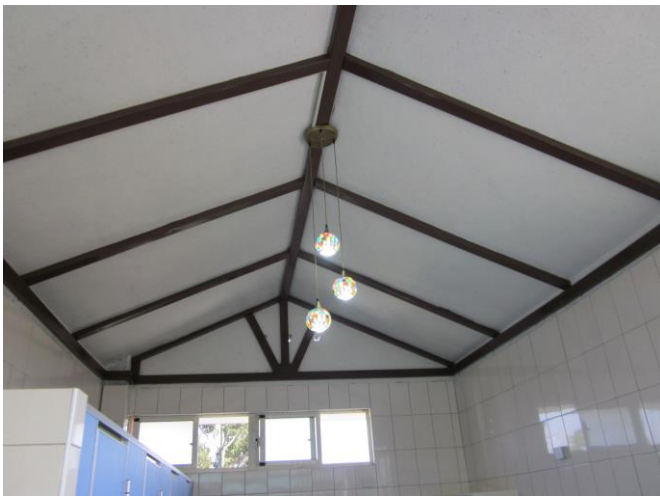
| | <p>文字說明：</p> <p>天花板破損</p> <p>原輕鋼架天花板拆除，不再施作，採用 C 型鋼裝飾方式，配合原山型屋頂，營造類似小木屋視覺。</p> |

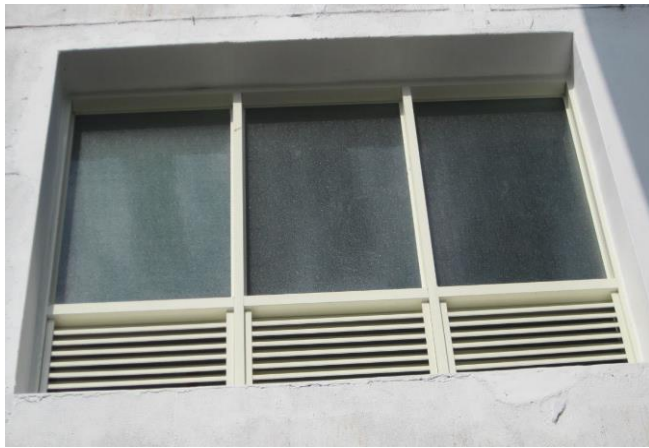
採光及照明不足；通風不良  
惡臭難聞

擴大增加玻璃採光面積並增加百葉窗通風管道，增加空氣對流，消除惡臭。

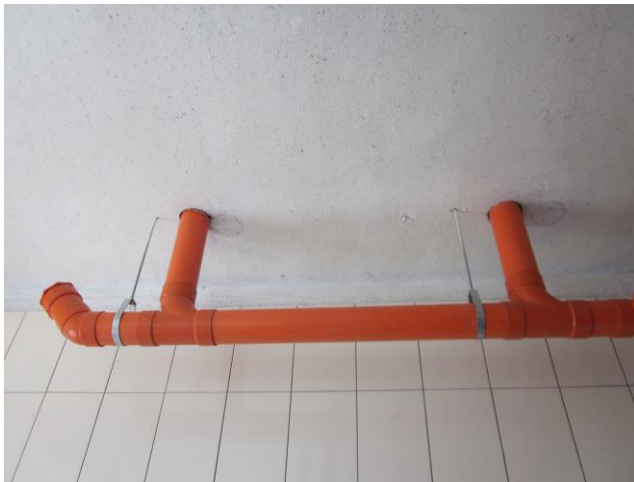
管線抽換

此次管線全部予以抽換，轉彎處採用 45 度接頭，避免直角轉彎，減低阻塞機率並採明管配置，方便維修。

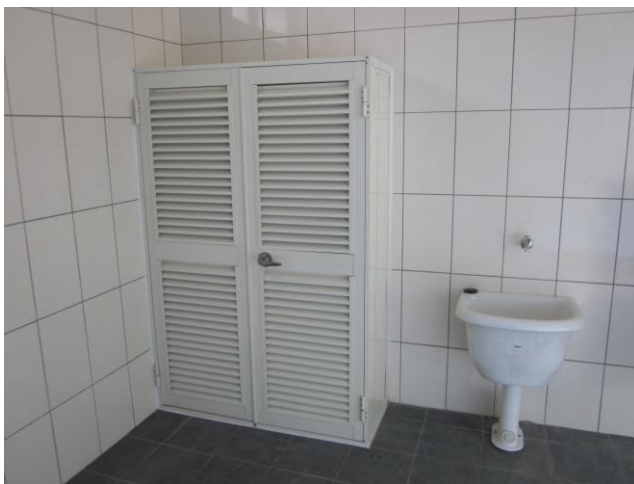
掃具櫃及拖布盆

設置掃具櫃，方便收納雜亂之掃具，整齊美觀。

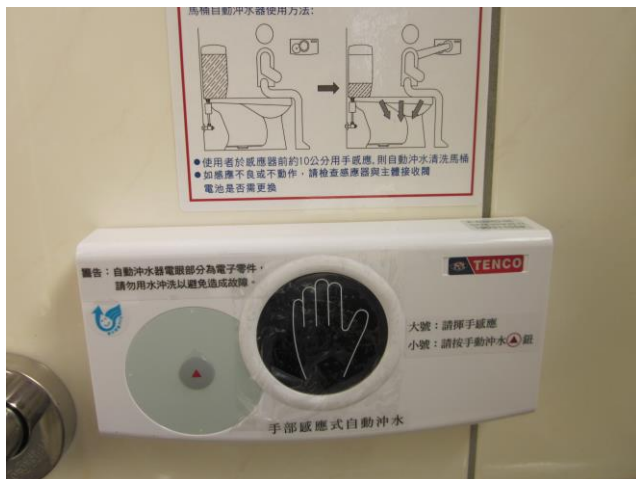
自動沖水

行動不便者馬桶邊設置自動沖水設備，方便需求者。

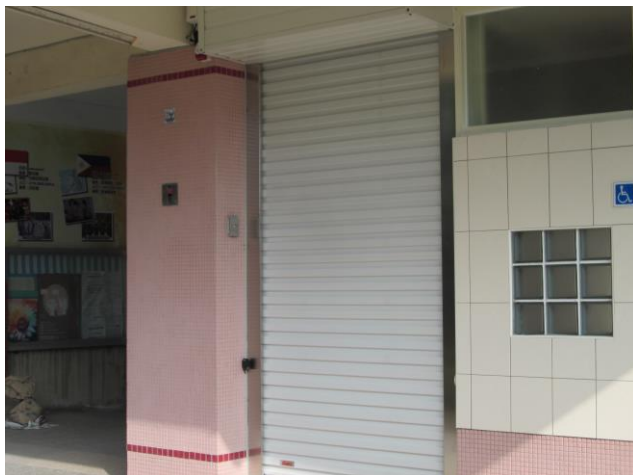
安全鐵捲門

1 樓鐵捲門具有防壓及紅外線感應，讓鐵捲門具備高安全性。

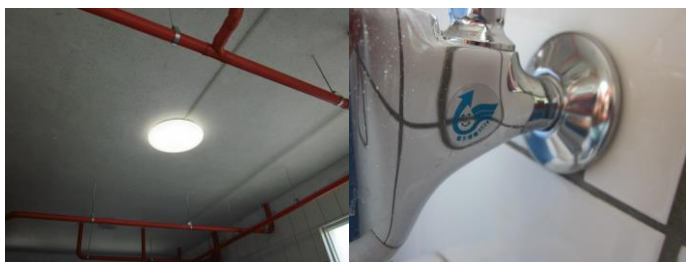
省水(省電)設計

為提升節約用水，改採具省水標章之沖水設備。

燈具採用省電 LED 燈泡。

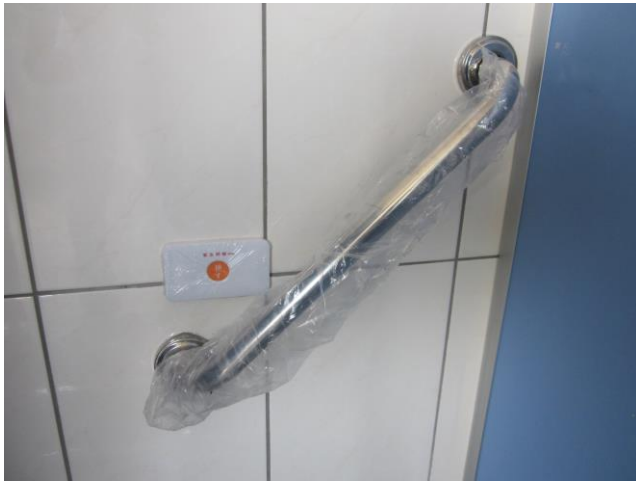
緊急求救鈴

對使用廁所者有安全的威脅時，可以針對此問題而獲得求援。針對行動不便者，安裝扶手便利需求者使用。
